## REDUSERT DELUGEDEKNING I PROSESMODUL

**Report ID:** 136091

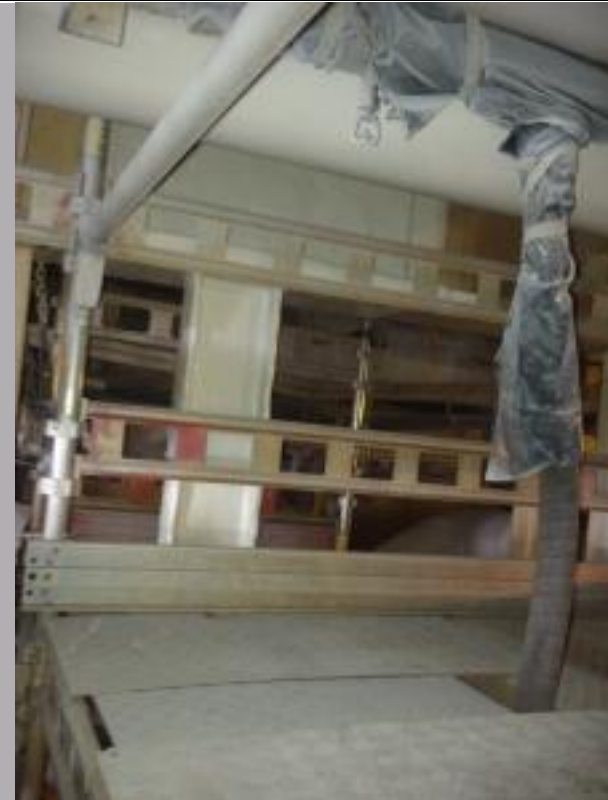
I forbindelse med pågående arbeid med sprøytemaling av duplex rør i P01 mezz ble det avdekket at vi hadde meget redusert deluge dekning i et større område pga stillas.

2 stk. IR detektorer var også satt ut av drift pga stillas

Omfattende og til dels komplisert stillasbygging med utstrakt bruk av Alfaplater har redusert deluge dekning og effekt av skum i området.

- Følge forutsetninger gitt i prosedyre for stillas bygging i prosessmoduler. Fokus på B&G samt deluge må bli bedre
- Begrense størrelse og omfang av stillas
- Økt fokus på denne type jobber i arbeidstillatelse møter
- Økt oppfølging i felt av OT
- Stoppe aktivitet på et tidligere stadium
