FG 109J DEL AV RYGGBØYLEPÅ STILLAS

Report ID: 265259

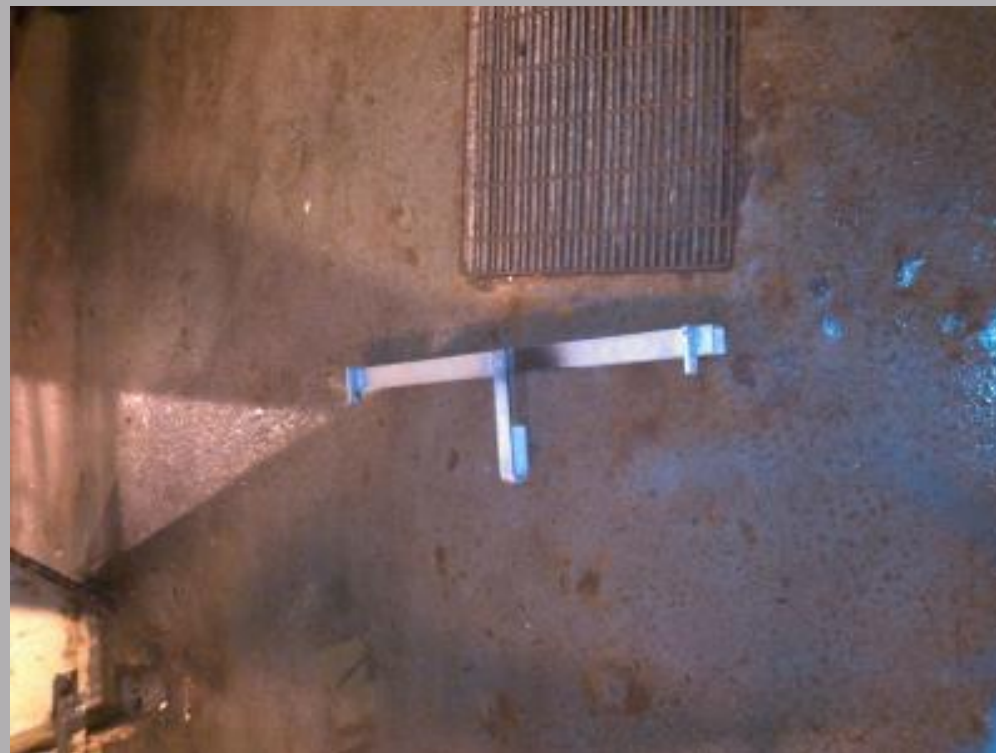
Stillasbygger holder ryggbøyle i den delen som kan vippes opp (se bilde 1). Idet han skal feste forankringsdelen på stillasvange svikter begge skruene uten forvarsel og forankringsdel (se bilde 2) faller ned 6 meter innenfor avsperrt område. Involvert person står igjen med halve ryggbøyle i hendene. Fallende gjenstand innenfor avsperrt område.
Vekt 1,85kg, høyde 6m – teoretisk anslagsenergi 109J.

Alle ryggbøyle av tilsvarende type på GEA har blitt fjernet for ilandsendelse. Oppgang på alle monterte stillas og bytte av den aktuelle komponenten.

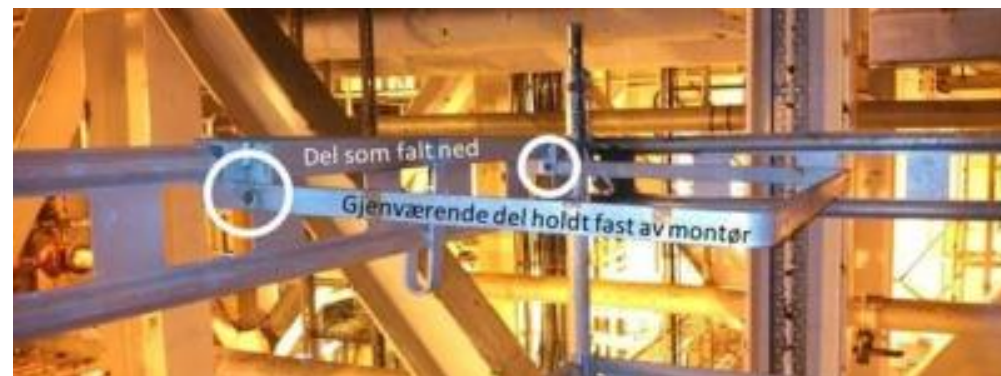
Det var tegn til korrosjon på bruddflaten på den ene skruen, men ikke på den andre. Dette tyder på at den ene skruen har sviktet for en stund siden, og kun holdt i en liten del av overflaten, mens den andre fikk et belastningsbrudd under montering. Da ble også den første skruen med tidligere brudd i knekt helt av, og forankringsdelen falt ned. Se bilder for bruddflater.

Brudflate 1 – viser korrosjon og tegn på gammelt brudd størsteparten av flaten

Brudflate 2 – viser ikke tegn på korrosjon, men ferskt tretrøttsbrudd

Korrodert gjenget skrue og mutter festet på forankringsdel som falt ned

Mutter skrudd ut på gjenget skrue på forankringsdel (ble skrudd ut i etterkant av bruddet).
