BESD – FEIL TRYKKNAPP UTLØST PM FAB

Report ID: 266900
Location: Offshore
Area: Process
Type of work: Operation
Type of lesson: Barrier degradation
Date of incident: 2018-05-28
Installations: Tor

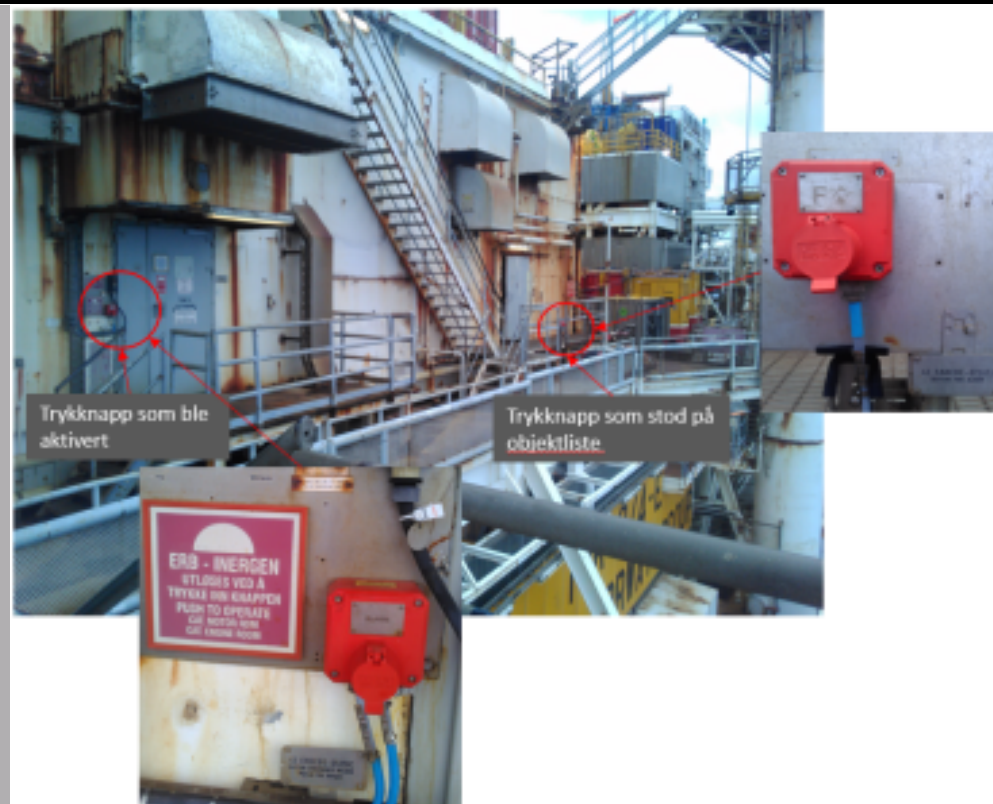
Instrumenttekniker går til en utløserknapp som han antar å være en av de to FAB-ene. Instrumenttekniker leser opp de siste tallene på tag-skiltet over radio for å informere SKR om hvilken knapp han nå skal teste. SKR-operatør er fortsatt i telefon, men uteoperatør svarer og bekrefter tallene i tagnummer. Instrumenttekniker trykker inn alarmknapp og hører umiddelbart brannspjeld lukke seg til catrom.

Uteoperatør i SKR får opp alarm på skjerm at «manuel release inergen cat rom vest» er utløst, med påfølgende aksjoner iht logikk, med unntak av PA og brannpumpestart som var blokkert på utgangssignal. Instrumenttekniker ser at knappen han har aktivert ikke er en FAB, men en manuell utløserknapp for inergen i catrom. Denne medfører blå ESD. Instrumenttekniker resetter knappen, men aksjonene er allerede initiert iht. logikk.

Ved å blokkere utganger til et objekt vil signalene bli sendt helt frem til utgangen, det vil si aksjonene som er satt opp iht. objektet. Det er altså aksjonene som blir blokkert når de får signal om å starte. For en FAB er aksjonene PA og brannpumpestart. Ved å blokkere utgang på disse to signalene har en ikke bare blokkert aksjonene for objektet som testes, men PA og brannpumpestart er blokkert uavhengig av hvor signalet om å starte kommer fra. Utførende instrumenttekniker og uteoperatør hadde radiokommunikasjon og bekreftet til hverandre at tag-nummer i felt var det samme tag-nummer som på skjermen. Denne kommunikasjonen er ikke å anse som verifikasjon av at objekt var forbikoblet og klart til aktivering. Den bekreftende kommunikasjonen gir SKR mulighet til å se hvilket objekt en skal forvente aksjoner på.

Objektlisten ble ikke brukt når instrumenttekniker skulle finne hvilken knapp som skulle testes. SKR hadde ikke kopi av objektliste inne. Det er ikke krav til at SKR skal ha kopi av denne, men en god praksis for å verifisere at arbeid foregår på riktig objekt iht. PM.

Uteoperatør under opplæring har ikke fått tilstrekkelig og riktig opplæring på utførelse av verifikasjon og blokkering av signaler.

Det må utarbeides en opplæringspakke for alt personell som utfører arbeid som innebærer utkobling av sikkerhetssystem. Denne må omfatte beskrivelse av filosofi, utførelse av blokkeringer og utførelse av verifikasjon. Denne opplæringen bør inngå som en del av intern systemopplæring på reisemannskap for relevante stillinger.
