FUNNET LØS RUD-BOLT I DEKKSLUKE VED FØRBRUKSSJEKK

Report ID: 136540

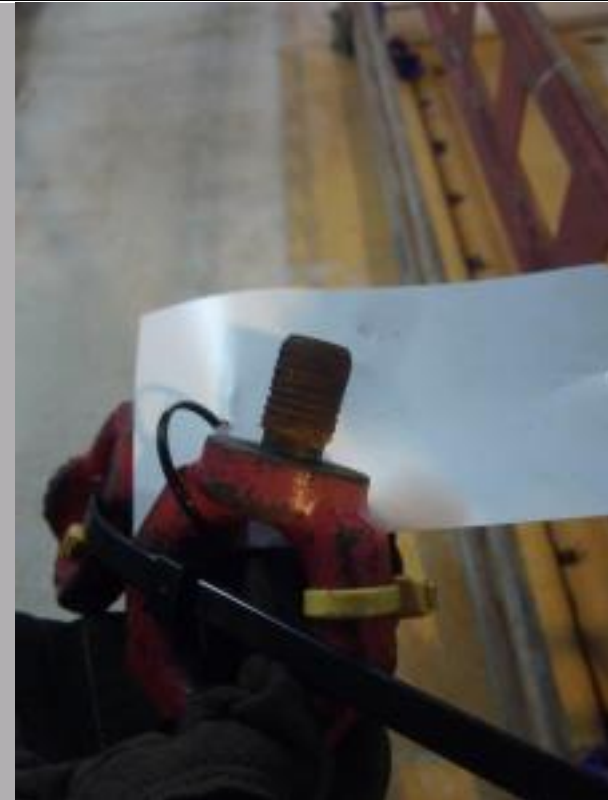
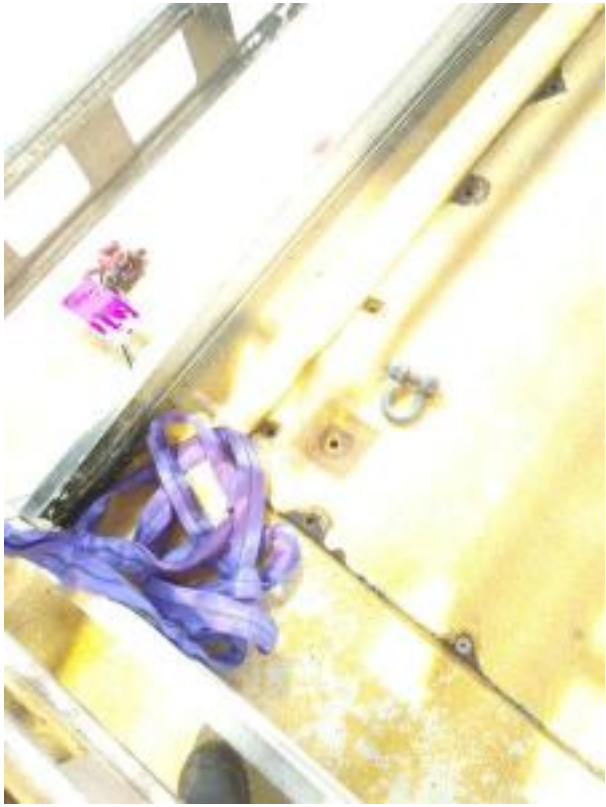
Ved førbruksjekk av løfteutstyr for å løfte dekksluke ble rud-bolter som var montert i luke sjekket. Disse satt ikke fast og en kunne trekkes opp med bruk av håndemakt.

Bolt og gjenget hull var utsatt for korrosjon

Understreker viktigheten av førbruksjekk og løstløfteutstyr skal legges tilbake til rigloft for lagring.
