## 88 J – FALLENDE TAGSKILT FRA KRAN BOMTUPP

**Report ID:** 267647

**Installations:** EkoL

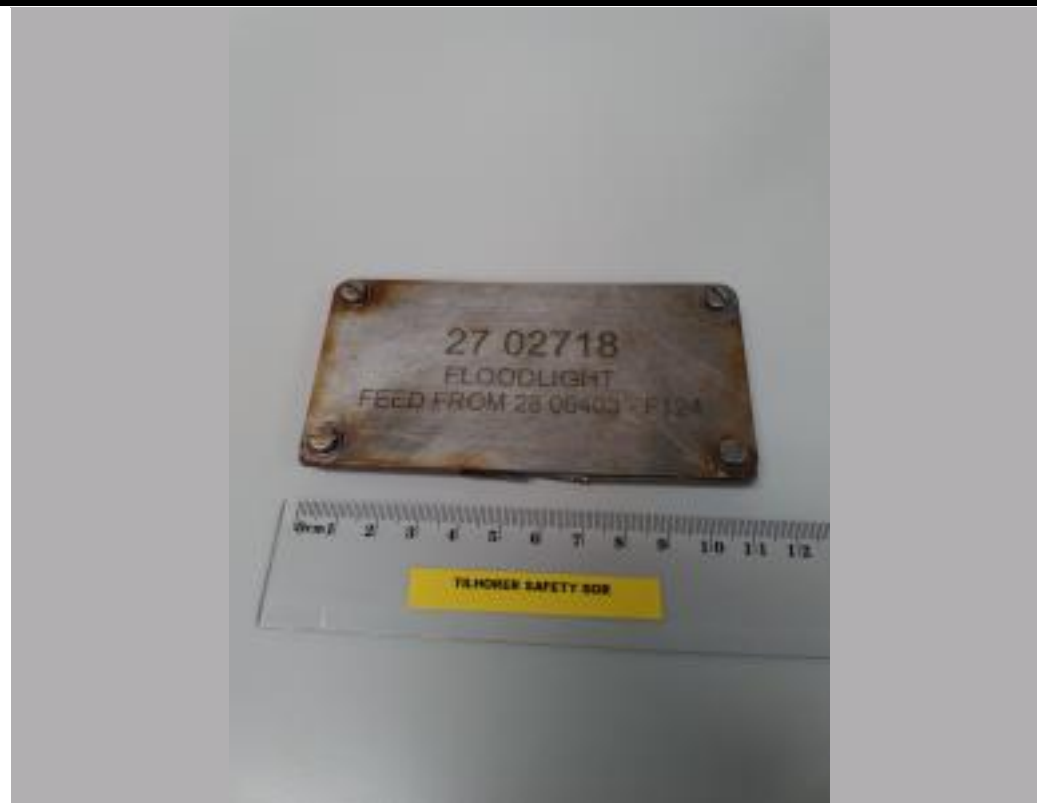
I forbindelse med kranoperasjon på lastedekk i 3.etg, falt et tag skilt til lysarmatur ned rett ved flaggmann.

Tagskilt veide 150 g, og hadde falt ned fra kran bomtupp, som på dette tidspunkt var 60 m over lastedekket.

Beregnet fallenergi: 88,2 J

Festebraketten som tagskilt var festet i, brakk.

1.Sjekke om kvaliteten på festebrakettene installert er tilsvarende den kvaliteten vi har på lager som standard. Dersom denne kvaliteten avviker fra standarden, bør en identifisere hvor en har denne type installert og skifte ut der det er fare for fallende gjenstand.

2.Vurdere krav til merking i prosedyre 2169E, kap. 5.17.

Se på mulighet for å merke i et lettere materiale, evt. om tagskilt kan festes direkte i struktur uten festebrakett for å minske vekt på potensielt fallende gjenstander.

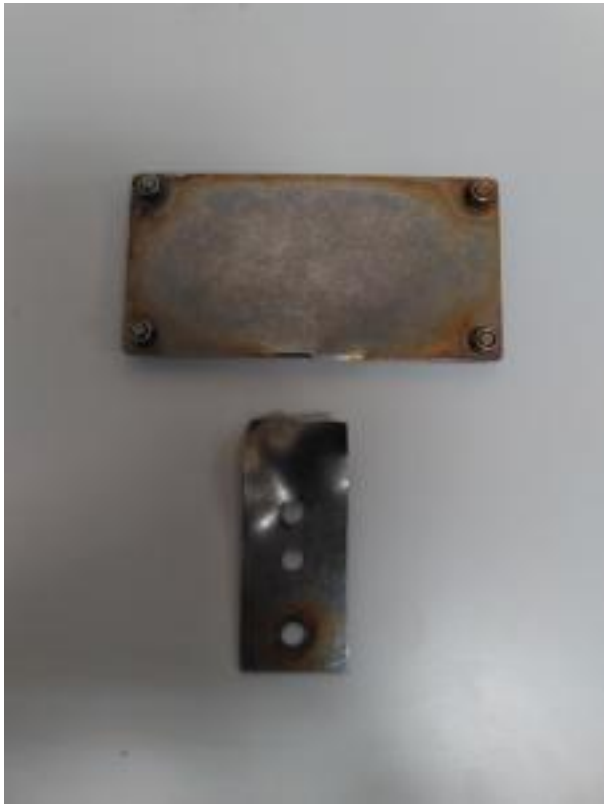
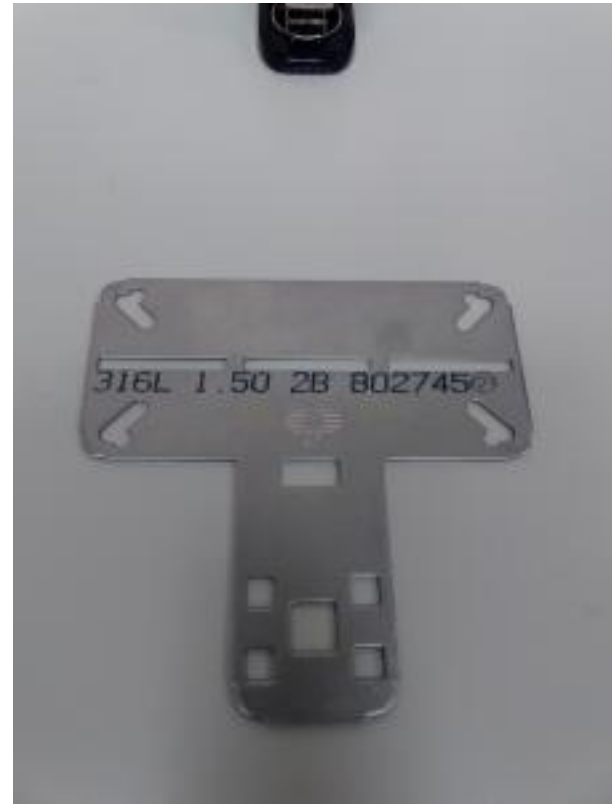
Festebraketten som knakk, ser ut til å ha et annet design enn de vi har som standard på stock (se bilde 3). Granskningsgruppen kan ikke konkludere, men lurer på om det er forskjellig kvalitet på disse festebrakettene
