LØS LØFTEKROK PÅ OVERHEAD KRAN

Report ID: 269103

Installations: EkoZ

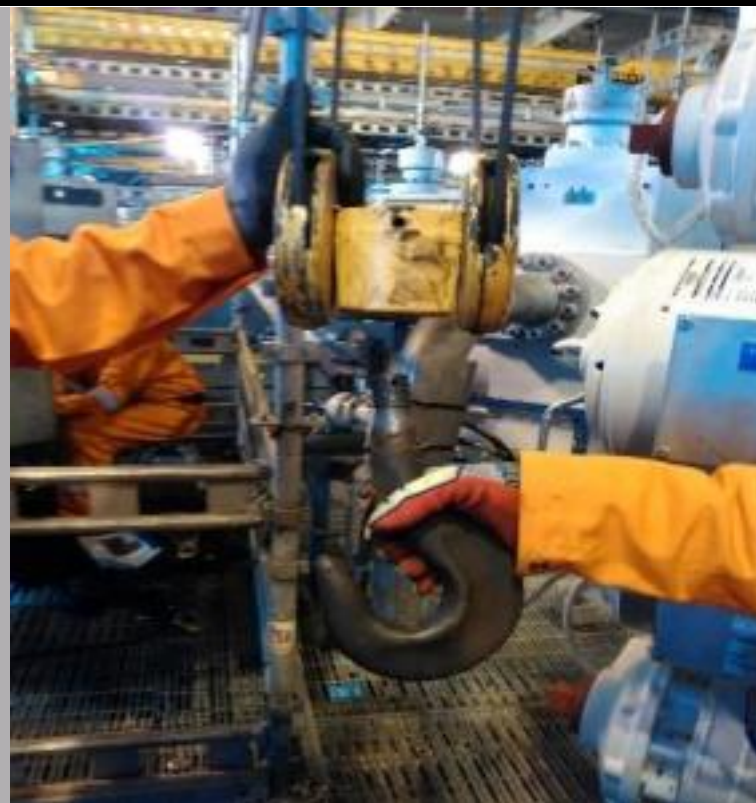
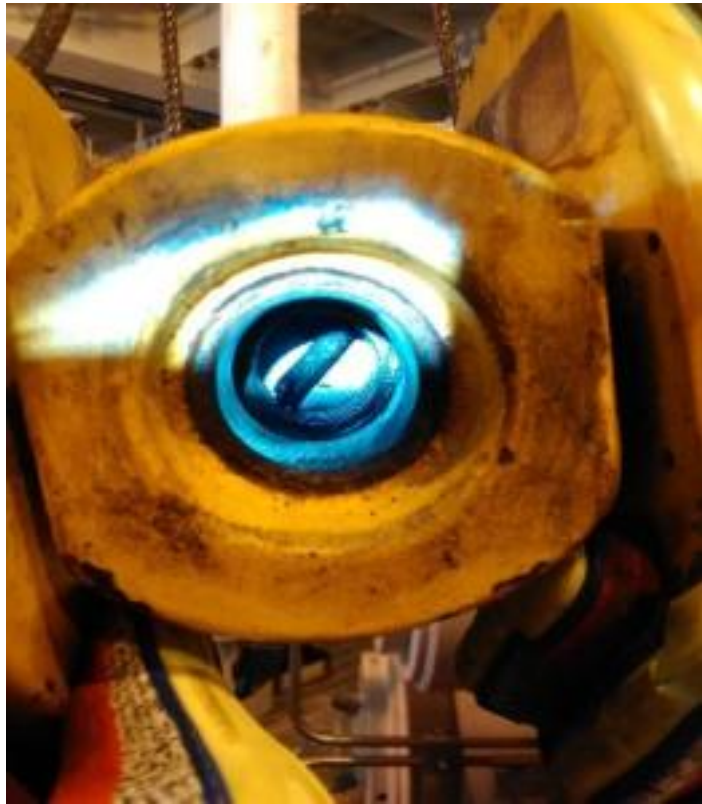
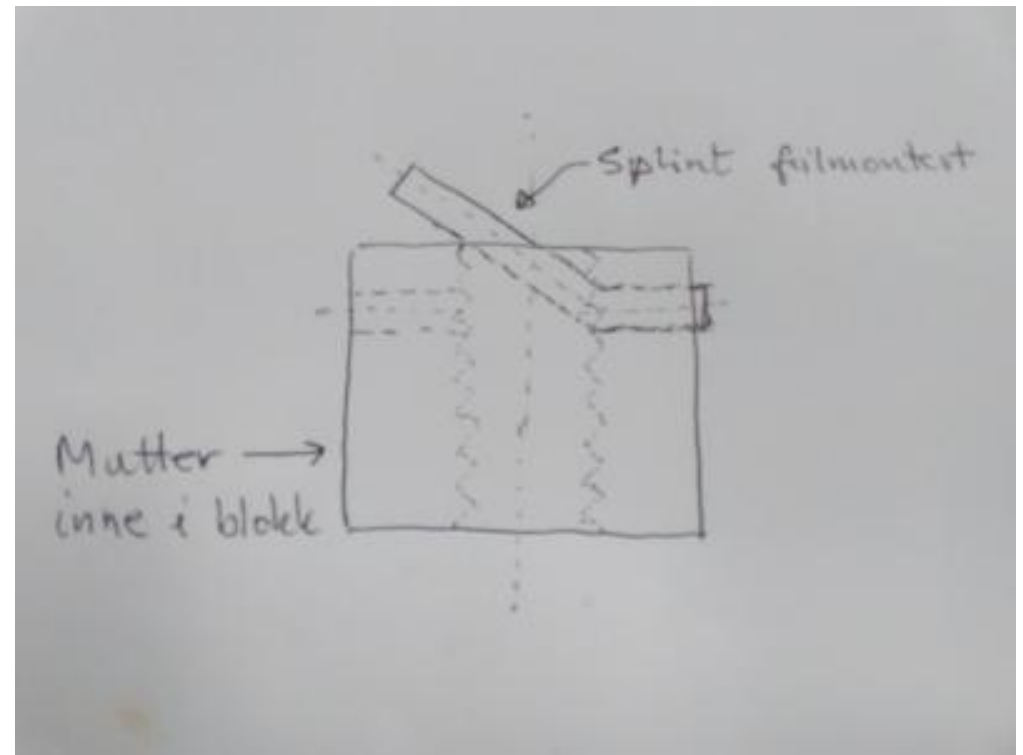
I forbindelse med kontroll av løfteinnretning (3 Ton Barnsley overhead kran), ble selve kroksvivelen snudd i krokblokken. Kroken løsnet da fra krokblokken, og kraninspektør sto med kroken i hånden.

Under produksjon av krok/blokk har ikke denne blitt montert korrekt. Låsesplint som skal sikre krok i krokblokk har ikke blitt installert korrekt (se bilder/skisse), og hadde dermed ingen funksjon.

Kroken har i dette tilfelle løsnet mer og mer på gjengene og tilslutt løsnet helt i forbindelse med denne sjekken.

Alle lignende kraner på feltet ble tatt ut av drift inntil man kunne bekrefte at en ikke kunne finne tilsvarende feil.

Krokblokk ble sendt til leverandør for nærmere undersøkelser.

Landorganisasjonen vil kvalitetssjekke leverandør og evt. underleverandør for å avdekke hvordan en slik feil kan oppstå.
