# FALLENDE GJENSTAND FRA BORETÅRN

**Report ID:** Synergi nr 147982

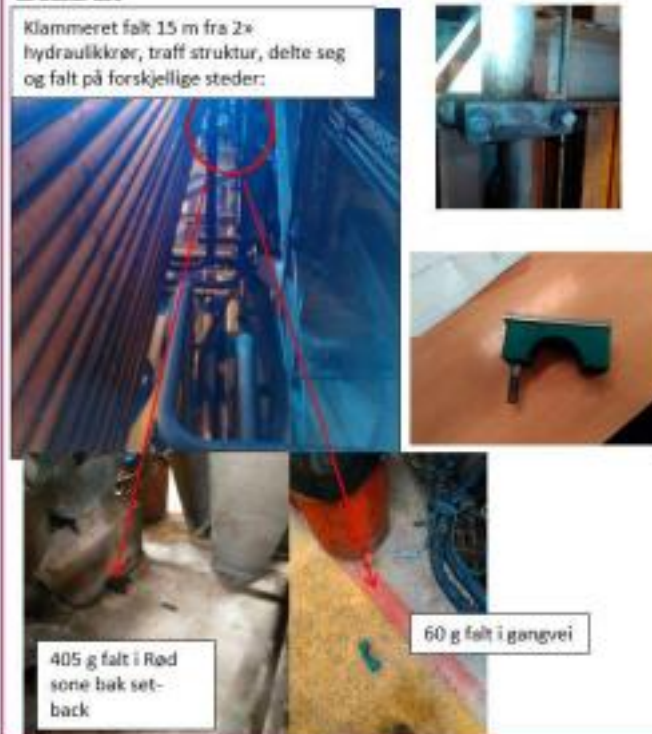
### BILDE:

- Et 2" rørklammer, tilhørende et hydraulikkjør falt ned på boredekk. Klammeret falt fra område bak set-back nord.
- Klammeret traff struktur flere ganger og delte seg før det til slutt landet en kompositt foring på gangvei på østsiden av borebu. Resterende deler landet inn i mellom set-back og struktur.
- Den totale vekta på klammeret er 550 gram, delen som landet på gangvei var 60 gram. Tyngst del (405 gram landet i rød sone)
- Det er snakk om 2 typer innfestninger på disse klammer, noen er skrudd inn i godset (den typen som falt ned) og en type med gjennomgående bolter.
- Høyde fra hvor klammer var montert er 15m.
- Det var ingen personer i umiddelbar nærhet.

- En antar at grunnen til at dette har løsnet, er vibrasjoner over tid, da dette røret er tilførselsrør med hydraulikkolje, med 210 bars trykk
- Klammer var ikke sikret tilstrekkelig iht. beste praksis da røret er fra den tid riggen var bygget.

Klammeret falt 15 m fra 2x hydraulikkjør, traff struktur, delte seg og falt på forskjellige steder:

- Sikre klammer med Norlock skiver og påføre Locktight
- Oppdatere DROPS manualer
- Sørge for at klammer og slikt utstyr blir sjekket under årlig 3.part DROPS inspeksjon
