## REDUSERT DELUGEDEKNING I PROSESMODUL

**Report ID:** 136091

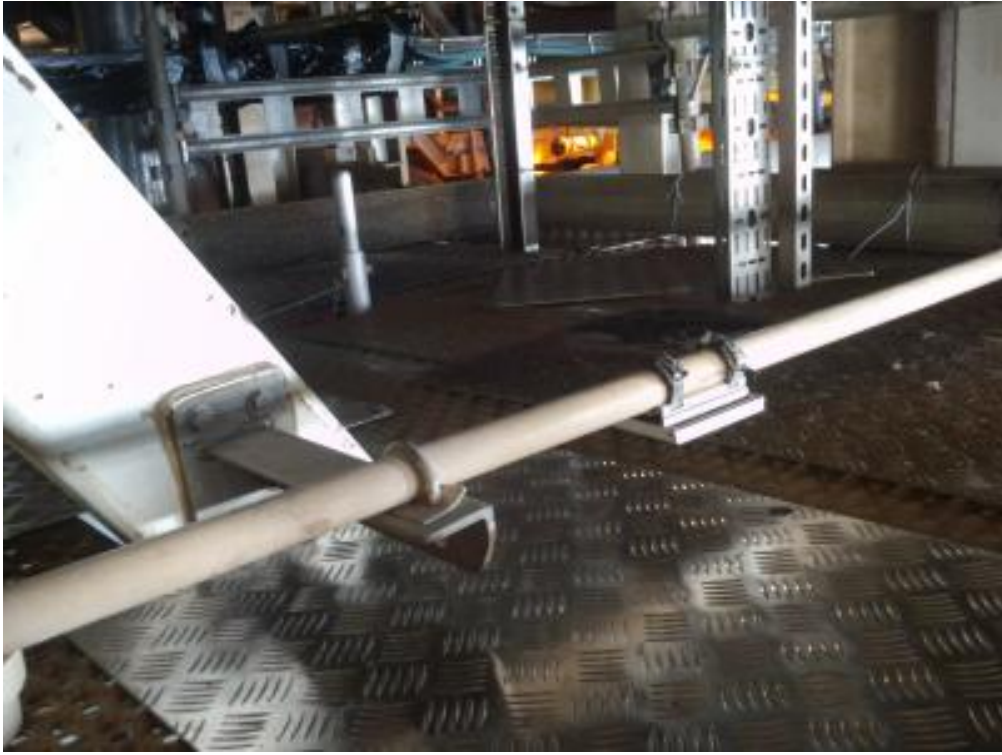
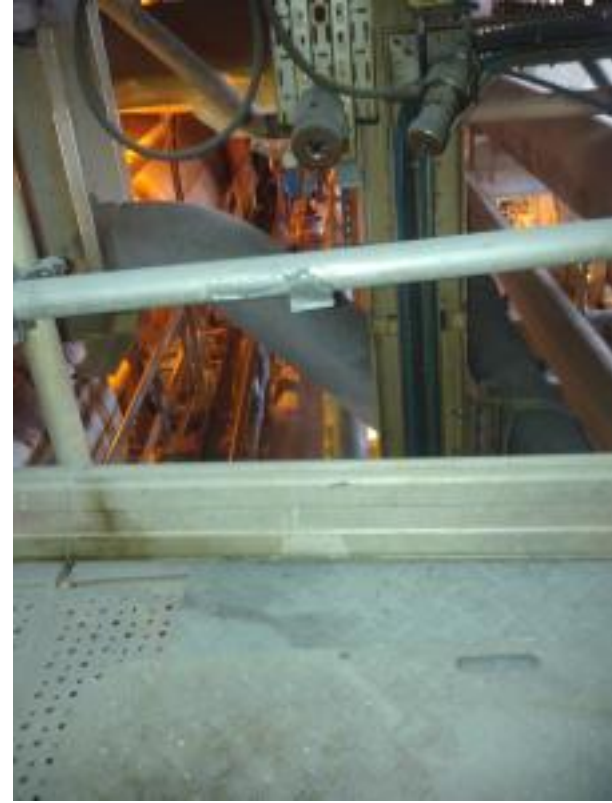
I forbindelse med pågående arbeid med sprøytemaling av duplex rør i P01 mezz ble det avdekket at vi hadde meget redusert deluge dekning i et større område pga stillas.

2 stk. IR detektorer var også satt ut av drift pga stillas

Omfattende og til dels komplisert stillasbygging med utstrakt bruk av Alfaplater har redusert deluge dekning og effekt av skum i området.

- Følge forutsetninger gitt i prosedyre for stillas bygging i prosessmoduler. Fokus på B&G samt deluge må bli bedre
- Begrense størrelse og omfang av stillas
- Økt fokus på denne type jobber i arbeidstillatelse møter
- Økt oppfølging i felt av OT
- Stoppe aktivitet på et tidligere stadium
