STRØMSTØT FRA KABEL

Report ID: 151645

Location: Offshore

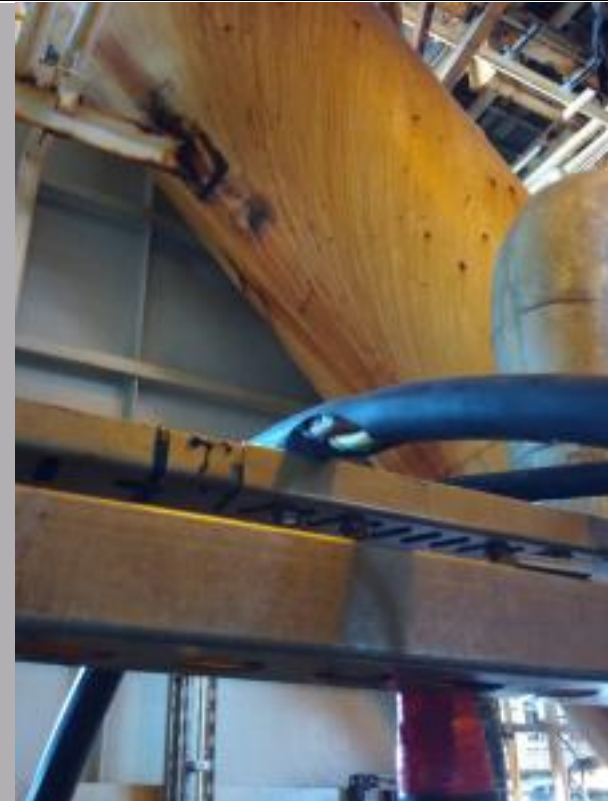
Kabel for midlertidig utstyr 440v var hengt over skarp kant på kabelgate, noe som resulterte i at utførende tekniker fikk strømstøt i Venstre hånd.

Manglende etterlevelse av prosedyre for oppheng av EL kabler.
Kabelgate hadde skarp kant som hadde skåret seg inn i kabelen.
Omgivelsene og kabelen var fuktig, noe som resulterte i "krypstrøm" ett stykke unna selve skaden.

Sørge for etterlevelse av prosedyrer.
Bruke sjekkliste for oppkobling av midlertidig utstyr iht.NORSOK Z-015N
